ENERGIATEKNISEN SANEERAUKSEN VAIKUTUKSET
ENERGIATEHOKKUUTEEN JA INVESTOINNIN TEHOKKUUS

Opinnäytetyö
Kevät 2015

Toimeksiantaja
Autokiinteistöt Laakkonen Oy

KUNTOARVIO

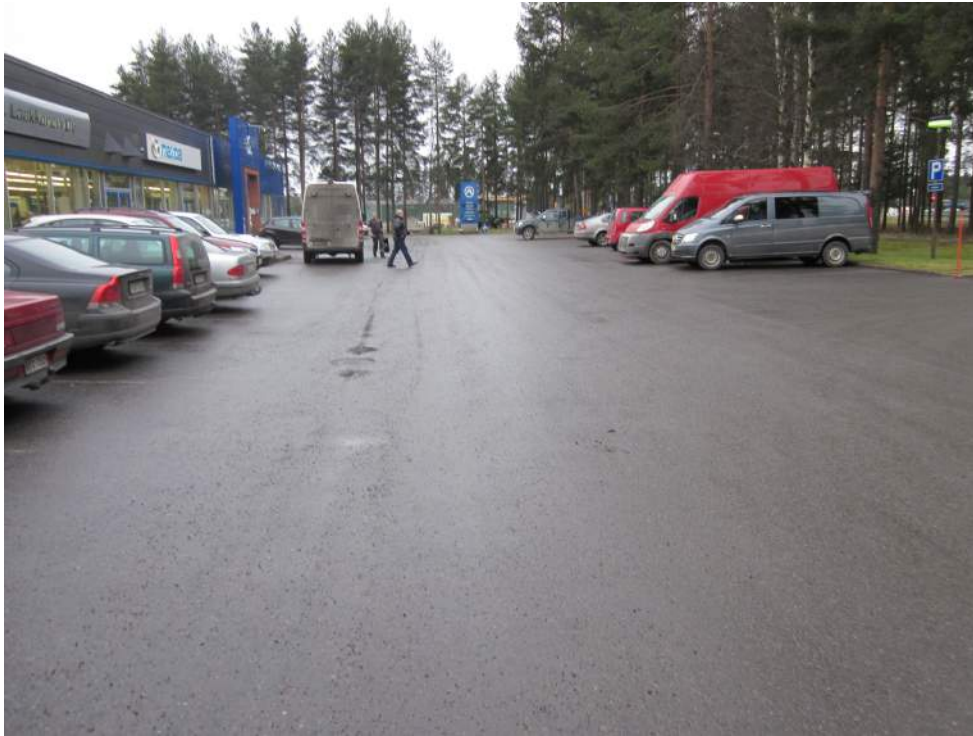
Kiinteistön pääjulkisivun, eli länsipuoleisen parkkipaikan asfaltointi on hyvässä kunnossa. Vain muutamia halkeamia on havaittavissa ja vedet eivät pahemmin

Kuva1. Yleiskuva lännen puoleisesta asfaltoinnista. Kuvassa näkyy myös puustoa.

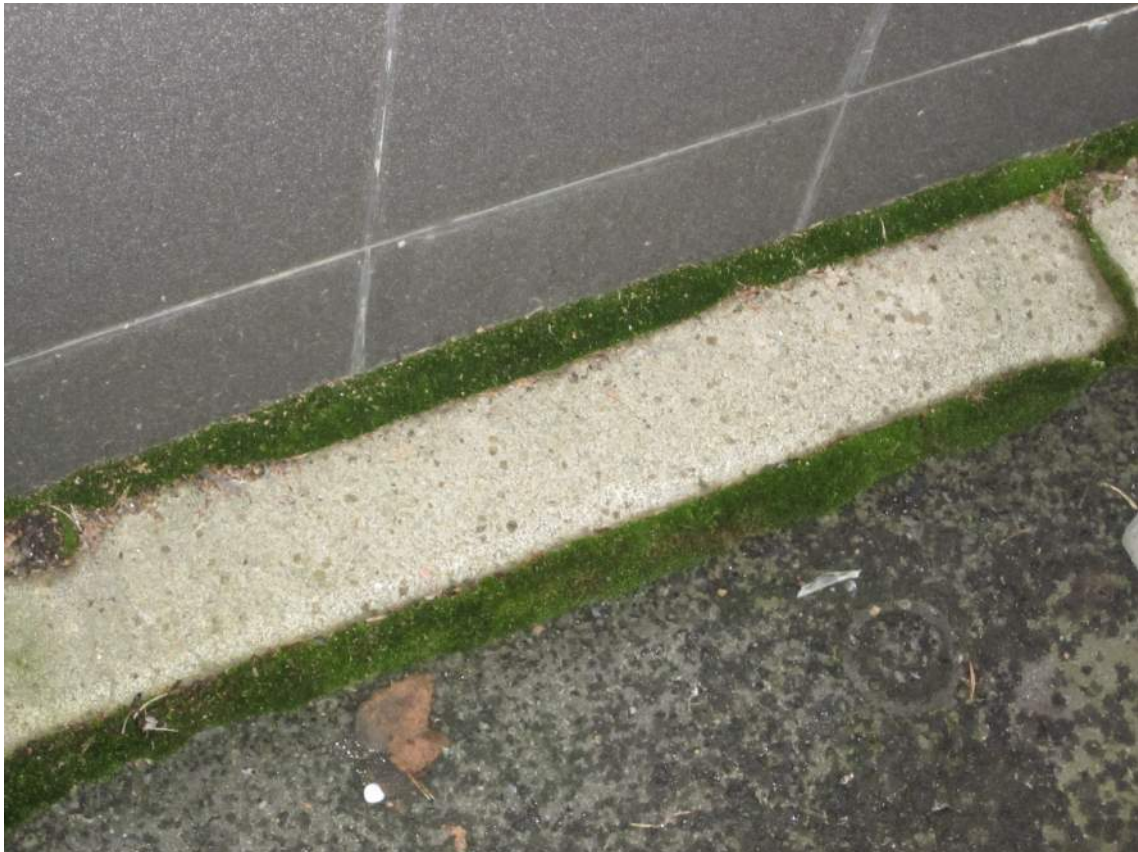
Kuva 9. Sammalta sokkelin vieressä.

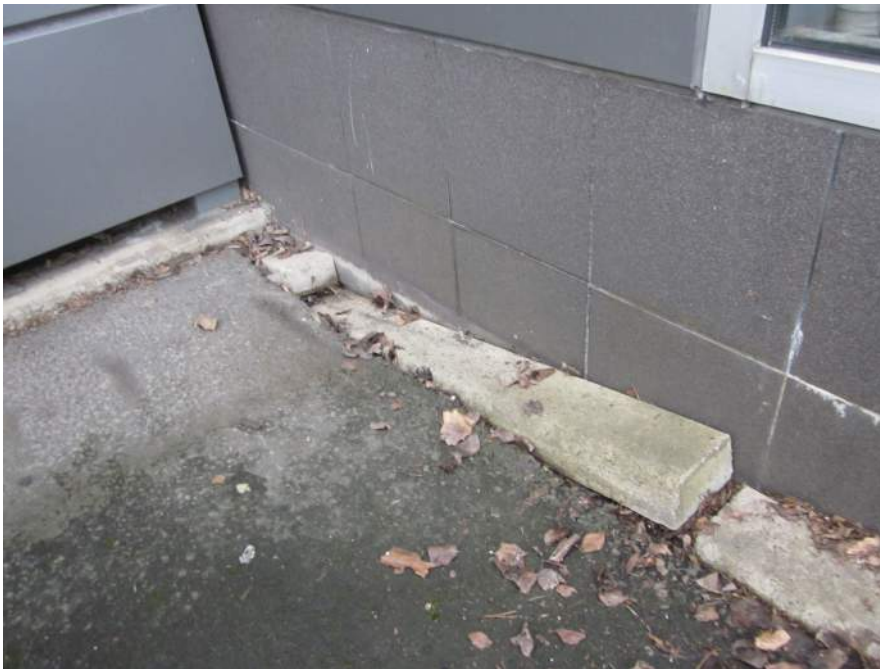
Kuva 10. Painunut reunakivi aivan sokkelin vieressä.

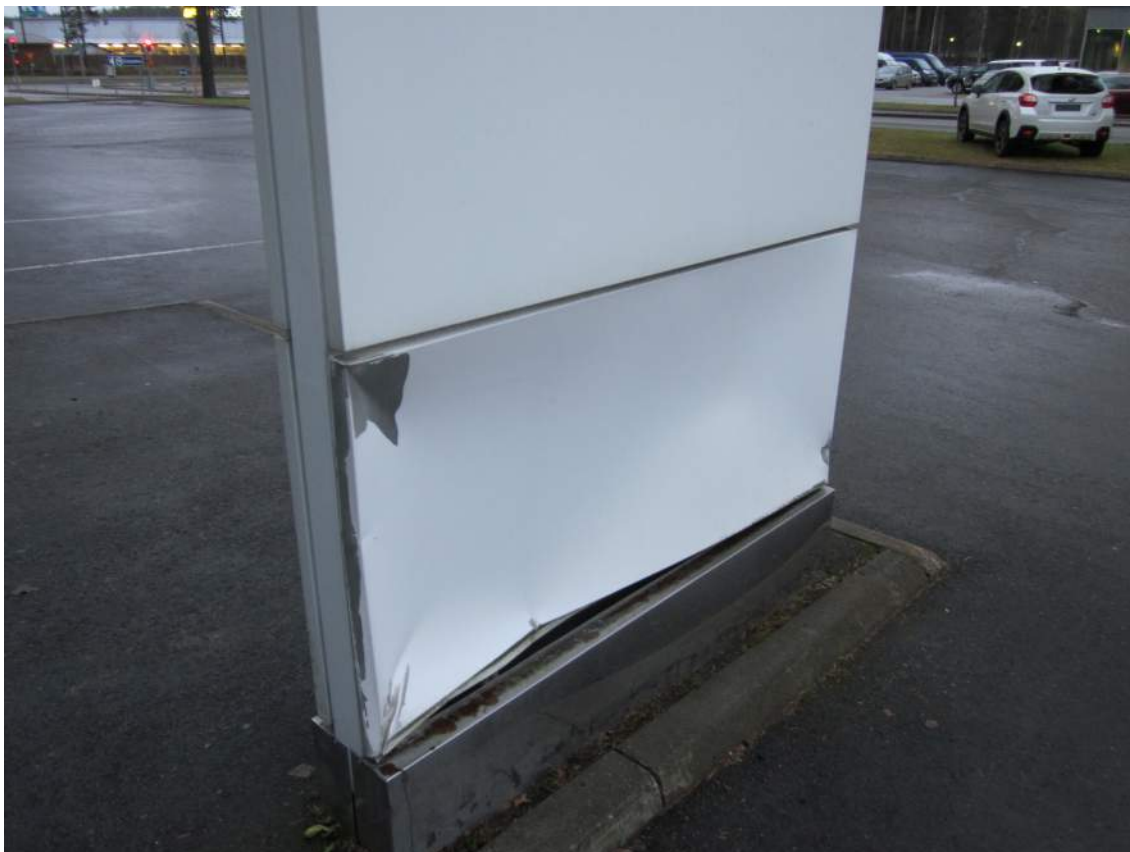
Kuva 11. Valomainoksen alaosan peltivaurio.

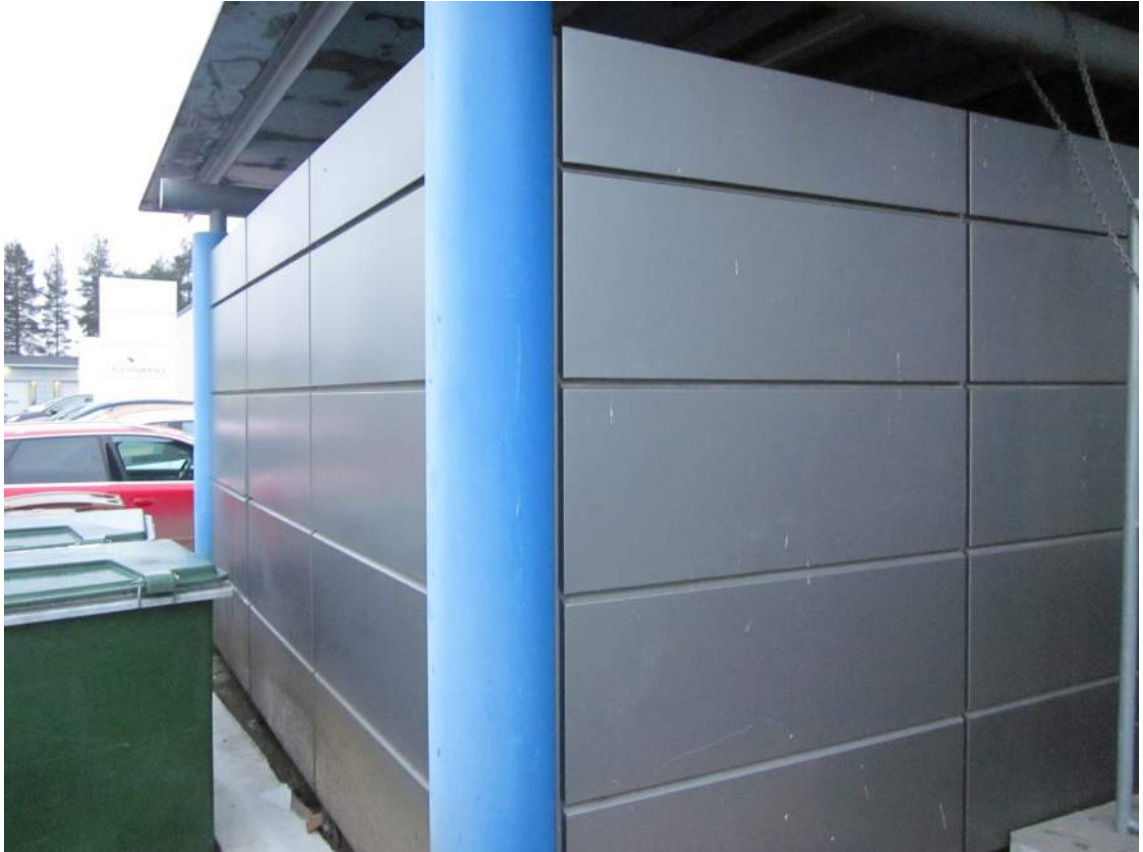
Kuva 12. Jätekatoksen peltijulkisivu ja teräspilari. Katon alapinnassa läikkiä.

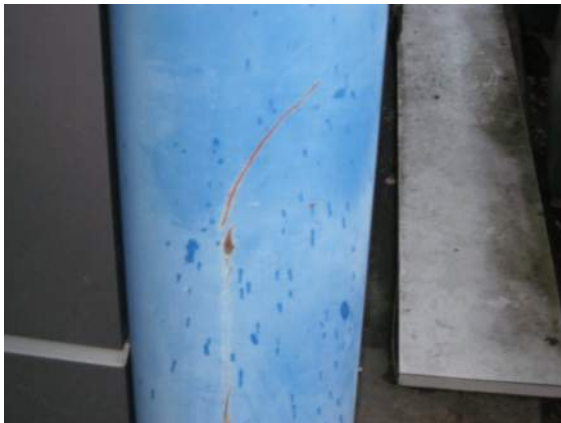
Kuva 13. Naarmuja pilarissa.

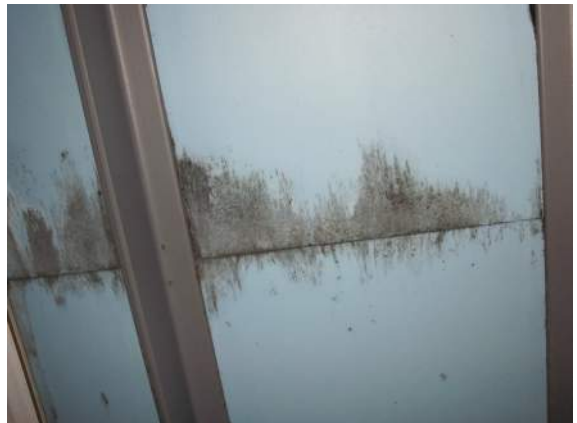
Kuva 14. Läikkiä katon alapinnassa

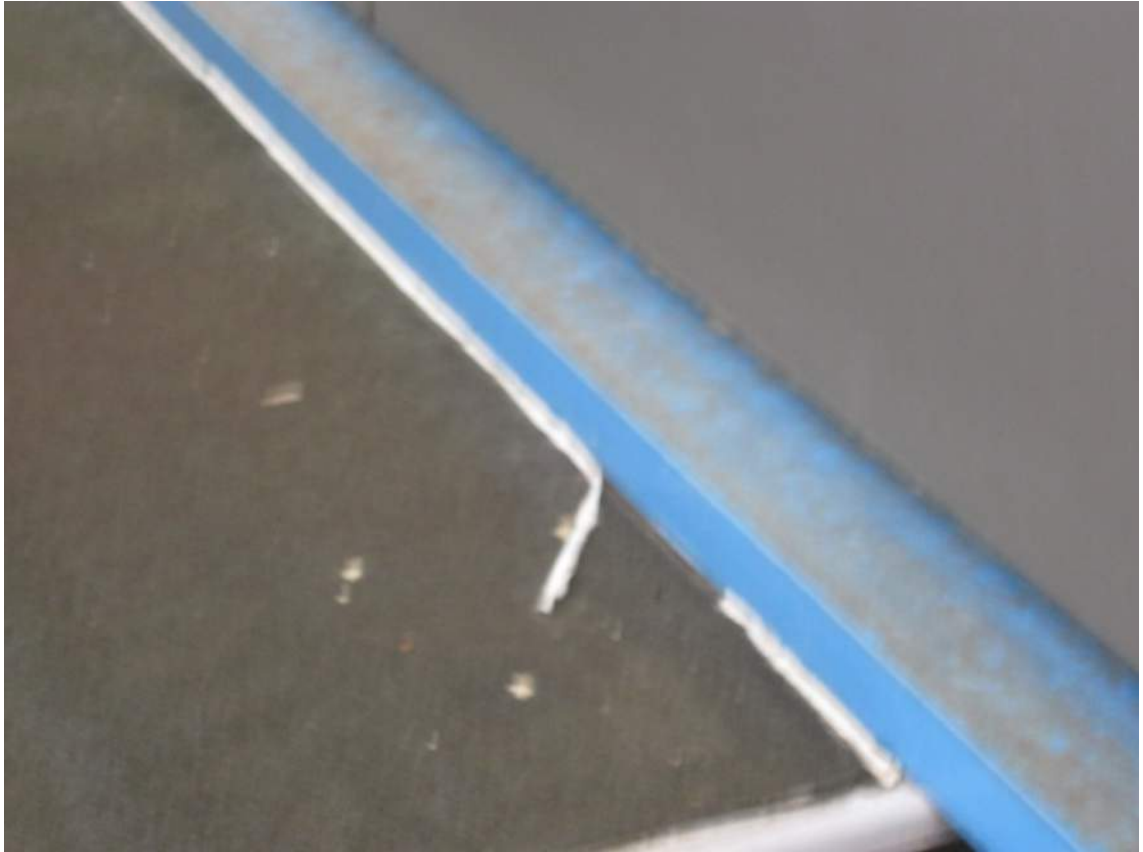
Kuva 17. Kittisauma revennyt katoksen ja rakennuksen liitoksessa.

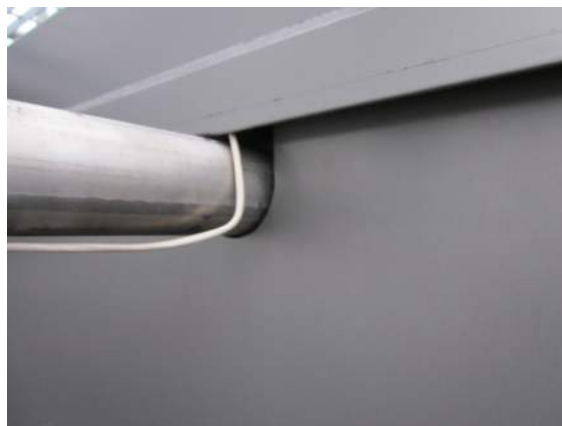
Kuva 21. Portaan kiinnitys menee tippapellin alta peltikasetin läpi.

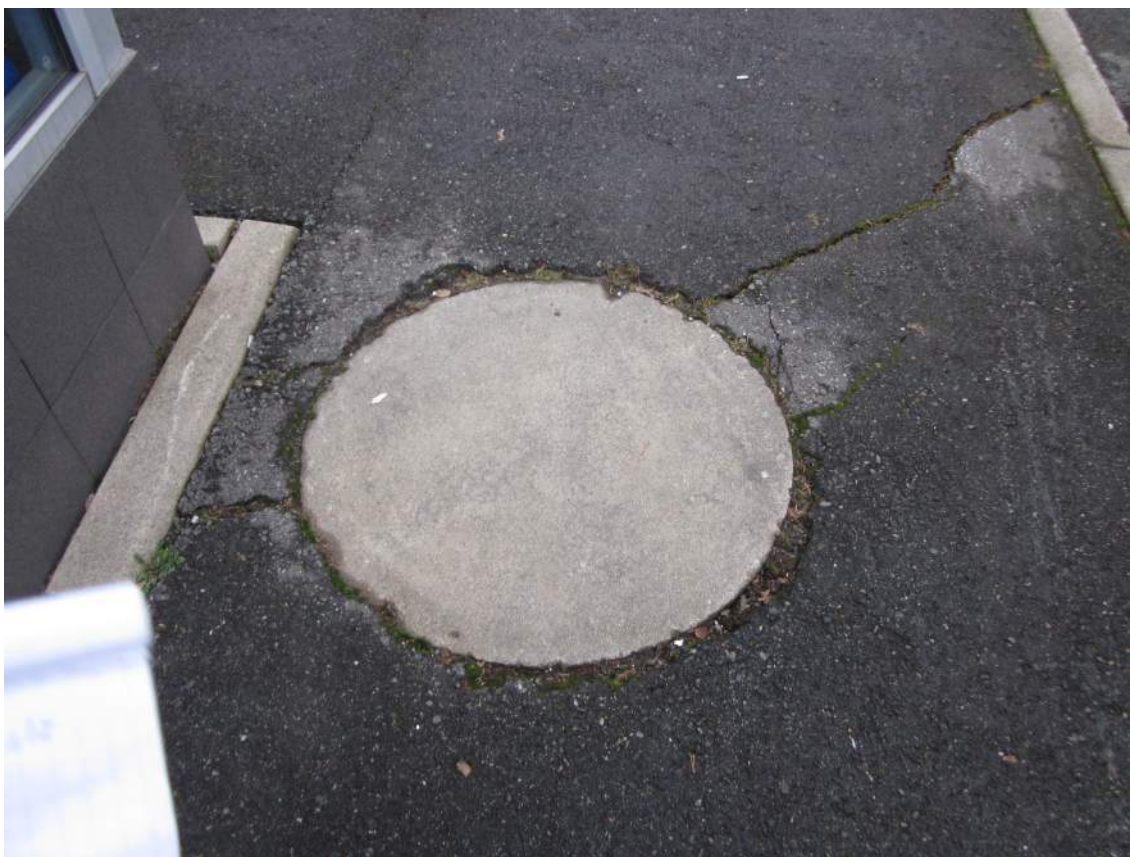
Kuva 22. Mahdollinen salaojakaivo. Mahdollisten putkien korkoasemaa ei kuitenkaan saanut selville, sillä kaivoa ei saa auki

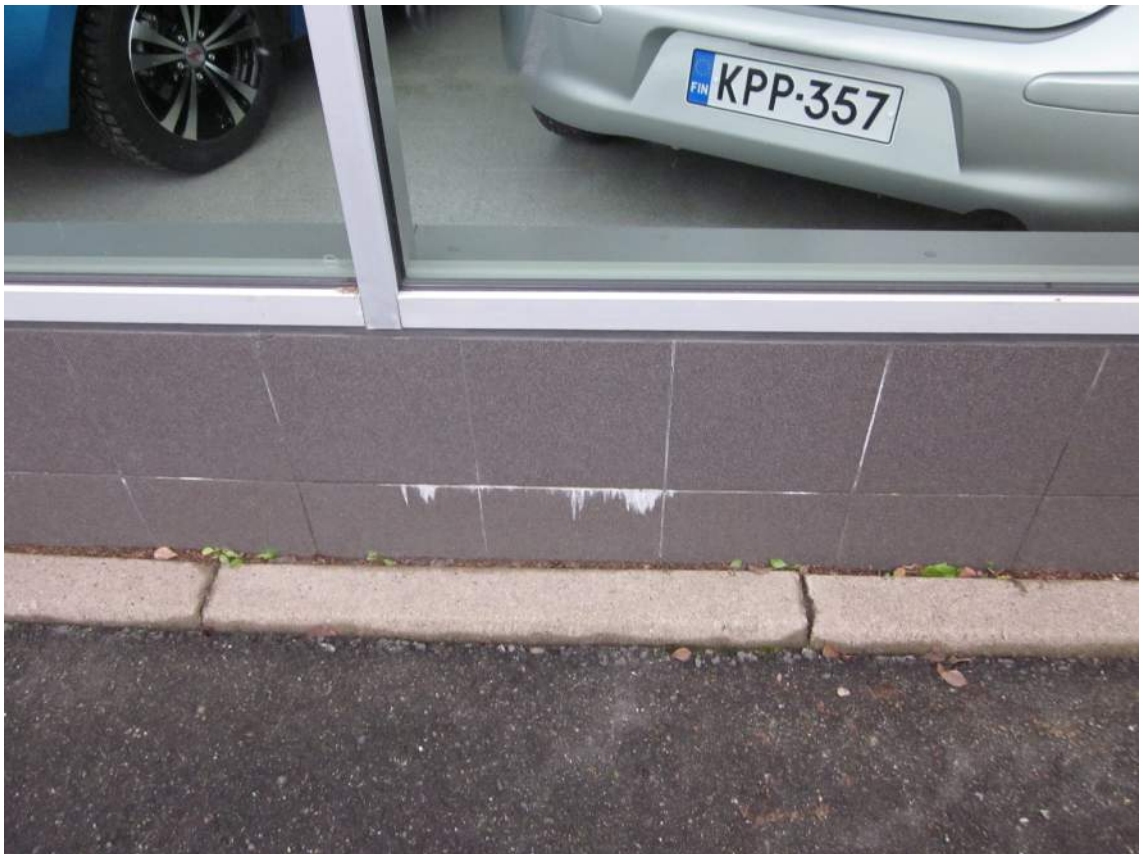
Kuva 23. Kalkkihärmää valuu saumoista. Pieniä puun taimia sokkelin vierellä

Kalkkihärnä kertoo, että sokkeliin mennyt vesi kuivuu ulospäin. Saumoja ei siten kannata käsitellä esimerkiksi tiivistävillä aineilla, jolloin kosteus ei kuivuisi ulos, vaan menisi sisälle. Lisäkosteuden pääsyn sokkeliin voi estää mm. seuraavilla toimenpiteillä:

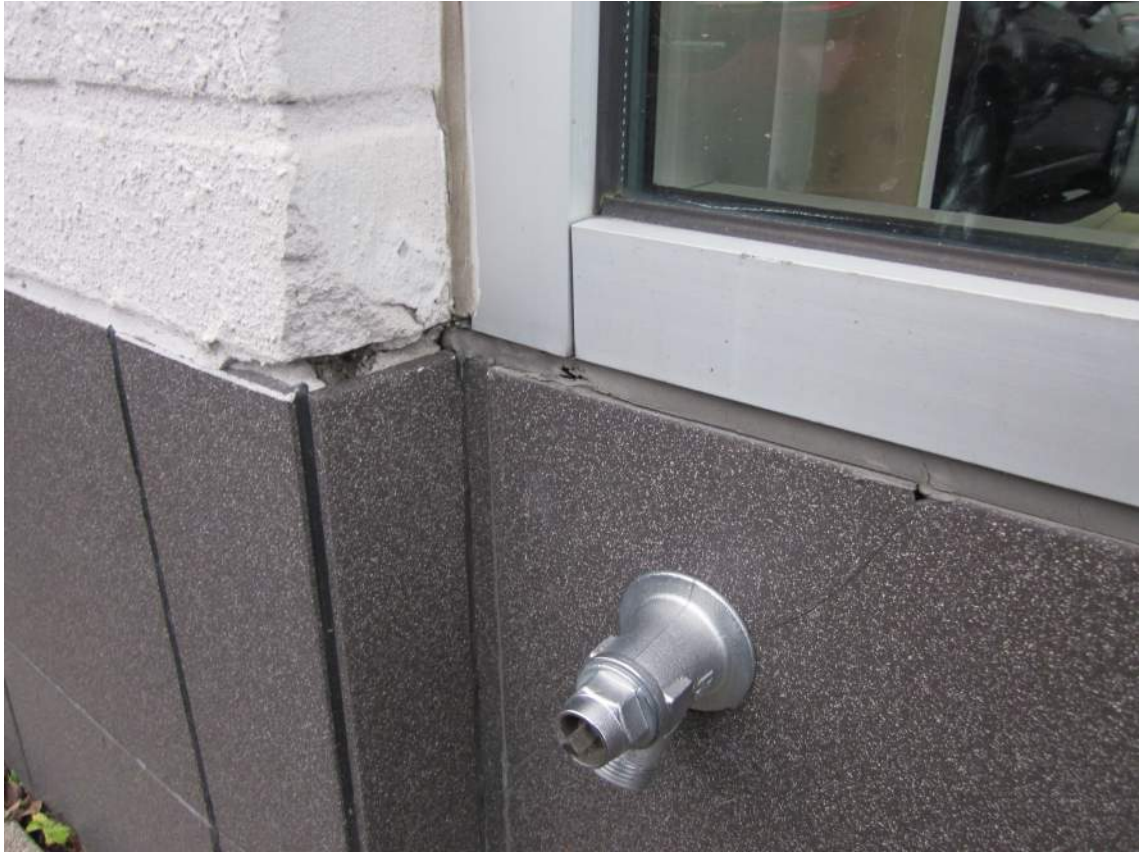
Kuva 24. Kittisaumoissa on jo reikiä siellä täällä lyöntilistan alla...

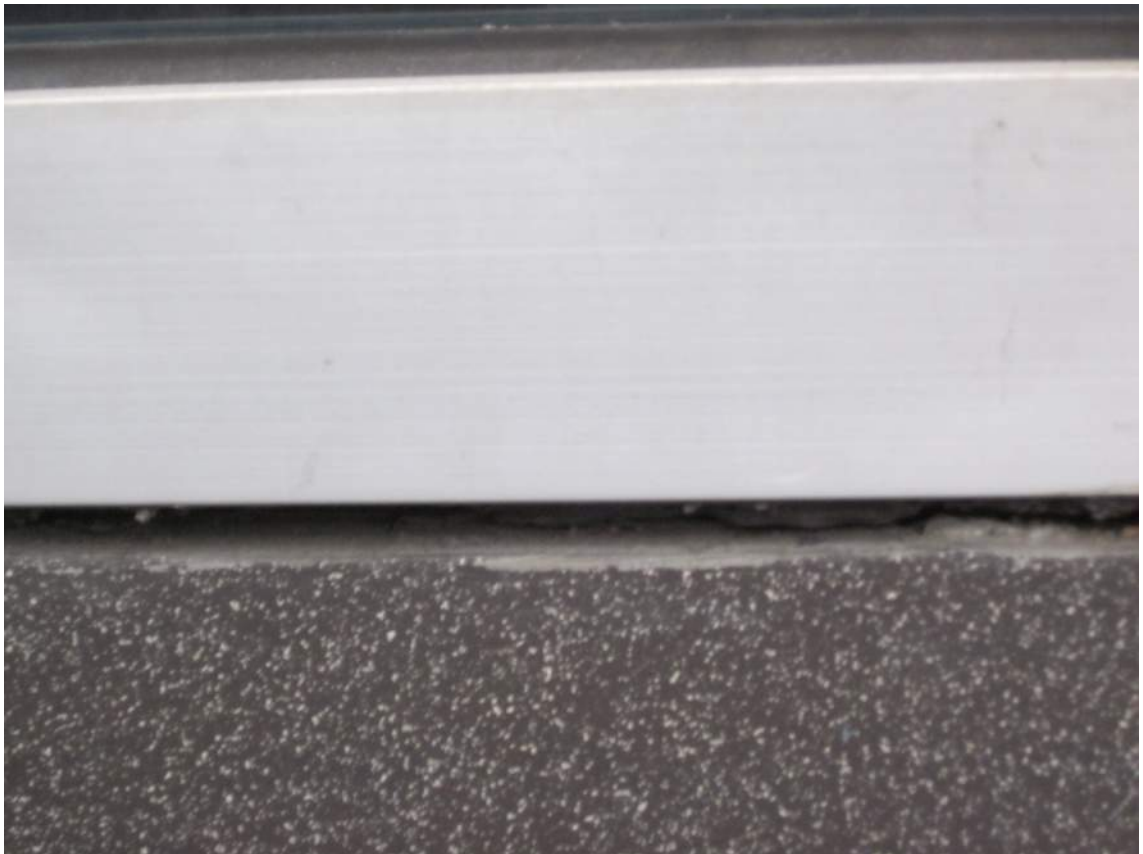
Kuva 25. ...eikä osassa ole kittiä ollenkaan.

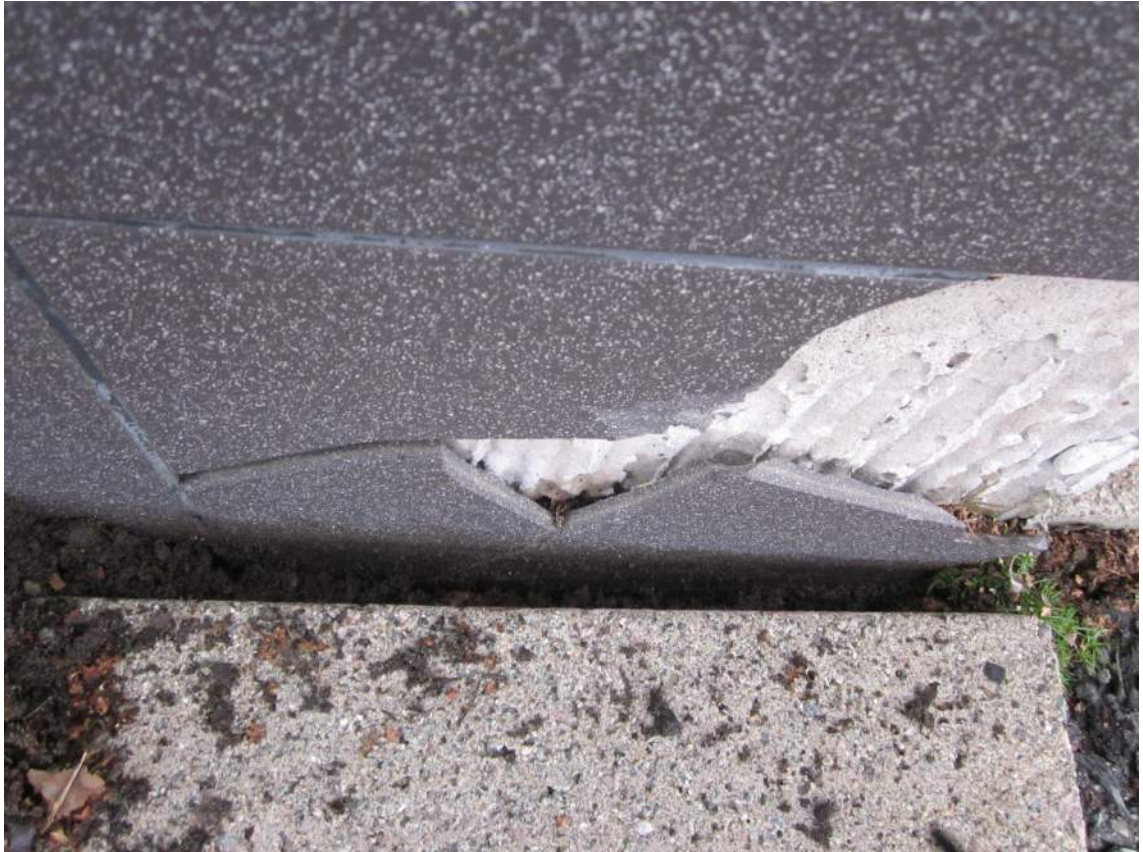
Kuva 26. Laattoja on rikkoontunut. Ei myöskään paineellisen veden eristystä havaittavissa.

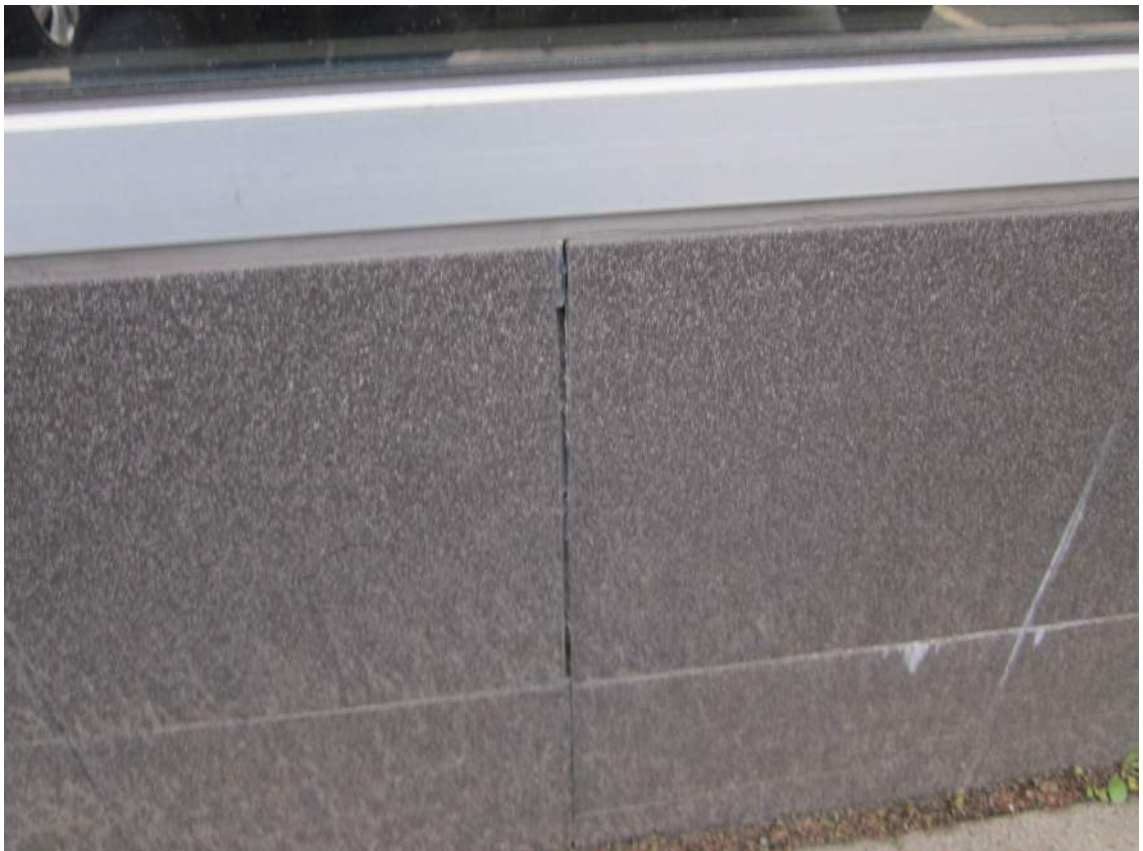
Kuva 27. Laattasaumoja on paljon auki

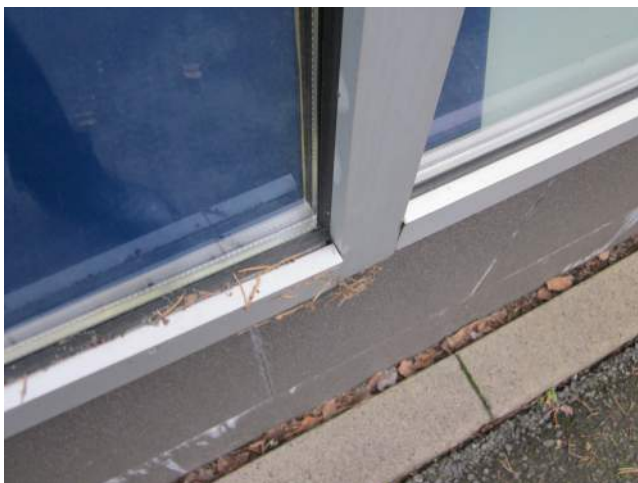
Kuva 32. Lyöntilistat kääntyilleet. Ei tippapeltiä, joten listoitus valuttaa sadeveden suoraan sokkelille

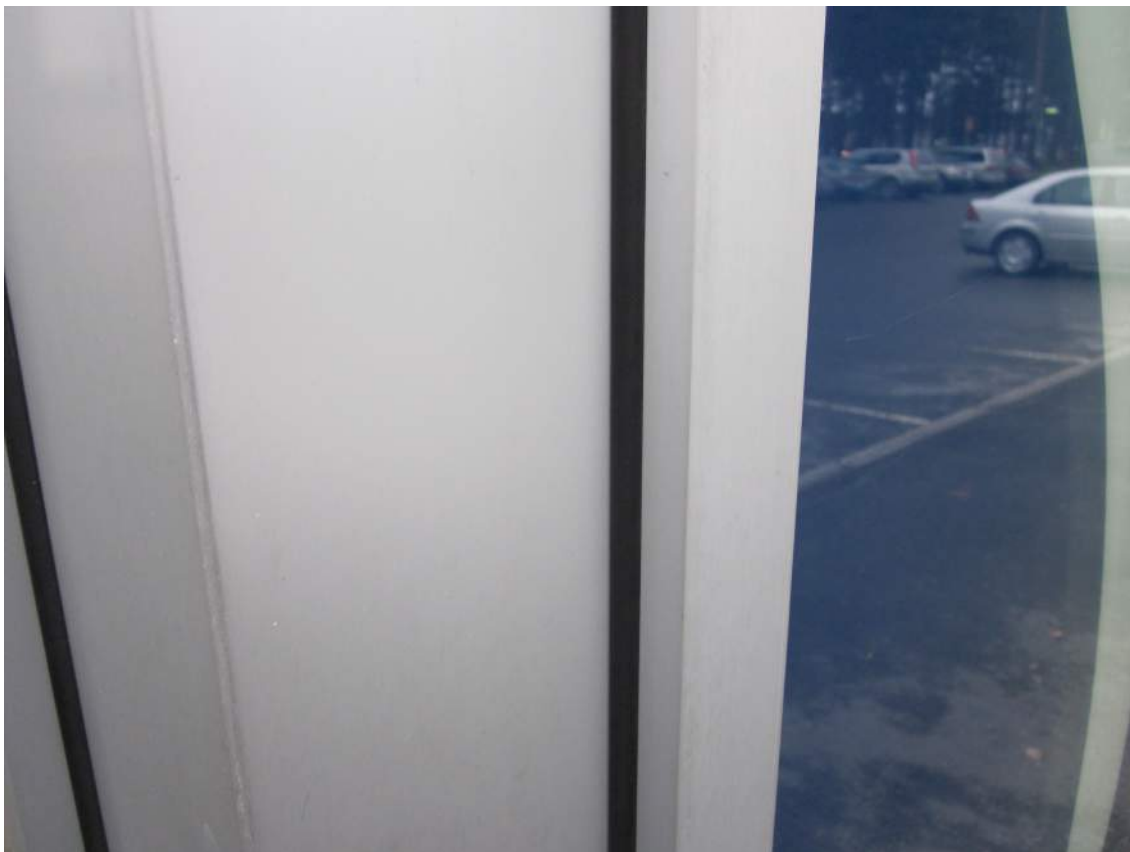
Kuva 33. Lyöntilistojen tiivisteet pääosin hyvässä kunnossa

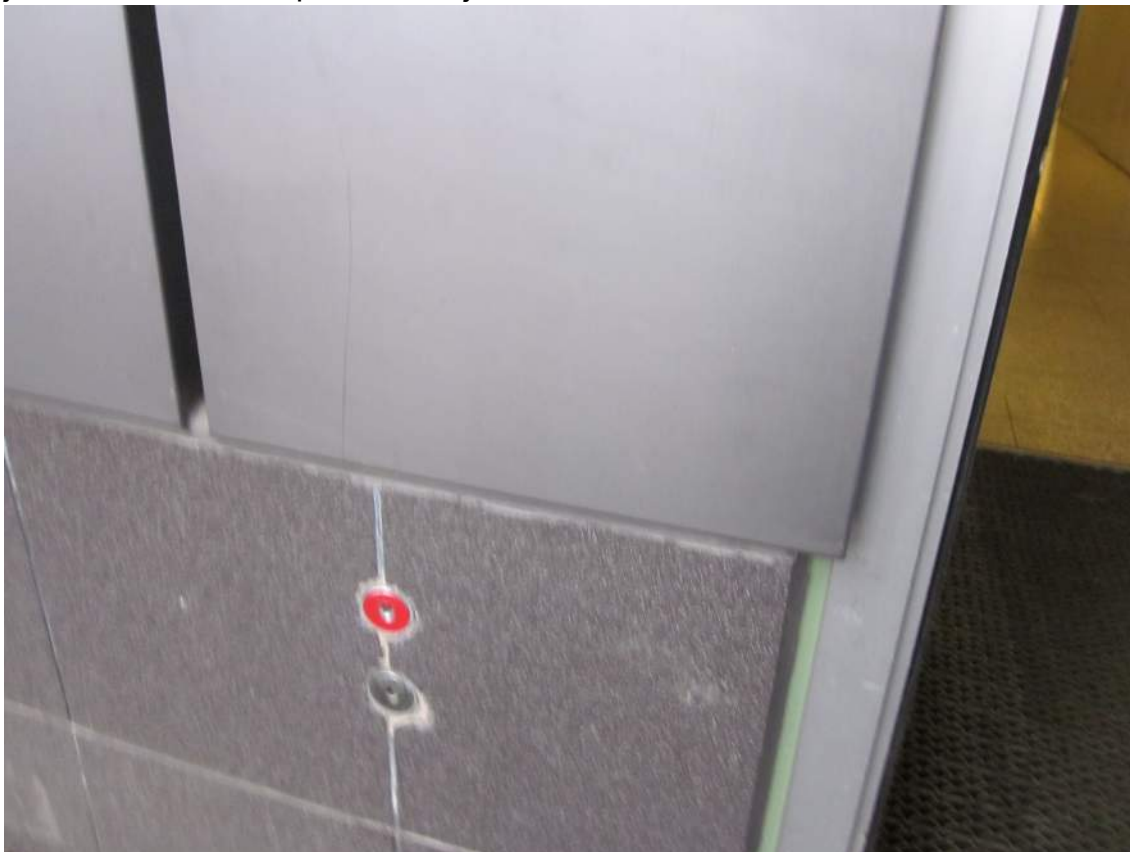
Peltikasetit ovat päällisin puolin siistit ja hyväkuntoiset. Ikkunoiden yläpuolella rakennusta kiertää tippapelti, jonka yläpuolisissa osissa peltikasettien takaa oli tunnustellen löydettävissä tuuletusrako. Alapuolisilla osilla peltikasetit oli kuitenkin suoraan samassa tasossa sokkelin kanssa ja sauma on kitattu umpeen. Ikkunoiden yläpuolisessa tippapellissä jatkokset oli tehty ilman kittiä, joten vettä voi valua peltikasetin ja seinän väliin.

Kuva 35. Ei tuuletusrakoa. Myös kasetit valuttavat veden suoraan sokkelille.

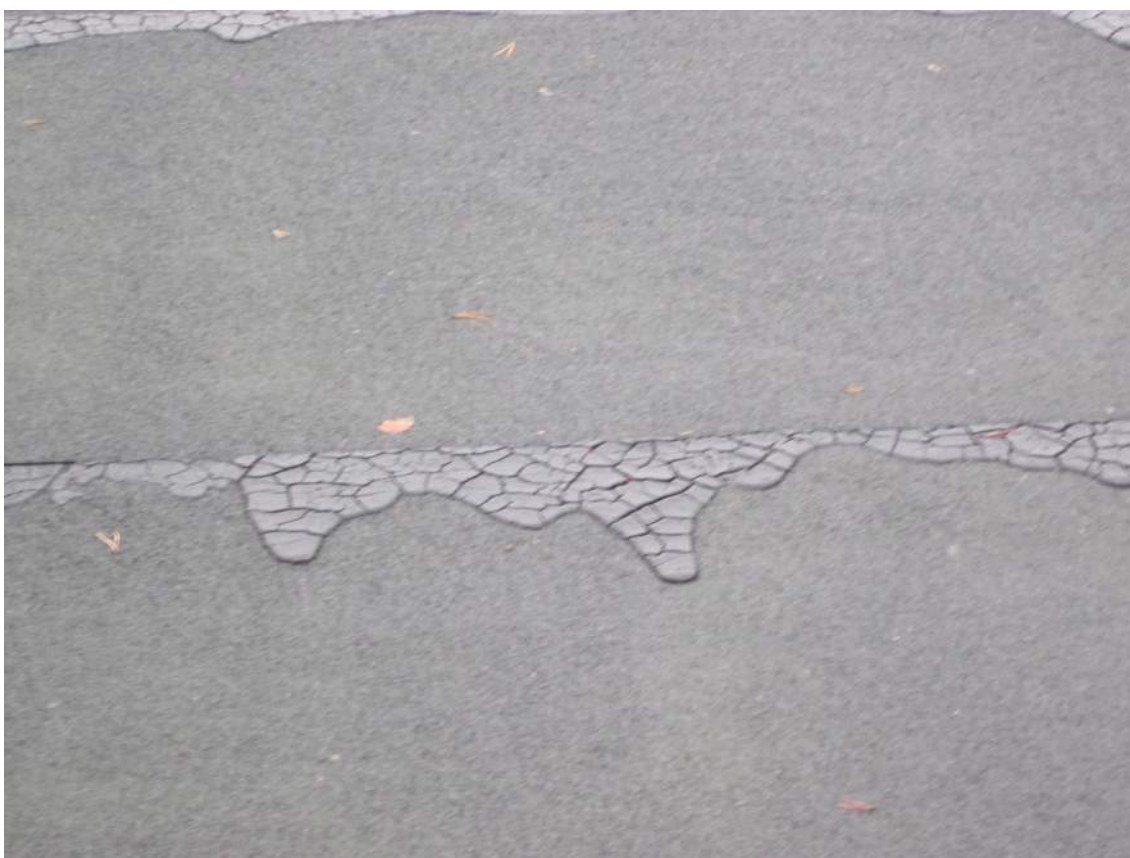
Rakennuksessa on bituminen tasakatto. Tarkkaa yläpohjarakennetta ei ole tiedossa, sillä rakennekuvia ei ole. Pintakermi on vuodelta 1994 ja saumat alkavat olla pahoin halkeilleita ja osassa ylösnostoista kermien saumat oli auki ainakin pintahuovassa. Isompia selviä reikiä ei havaittu, mutta sisäpuolella on katossa lukuisia valumajälkiä ja tummentumia, joten vettä on joskus vuotanut sisällekin. Haastattelun ja käytössä olleiden asiakirjojen perusteella lämmöneristys todennäköisesti on joko alkuperäinen tai uusittu 1979, joten se ei täytä tämän päivän vaatimuksia.

Kuva 37. Bitumikermien saumoja

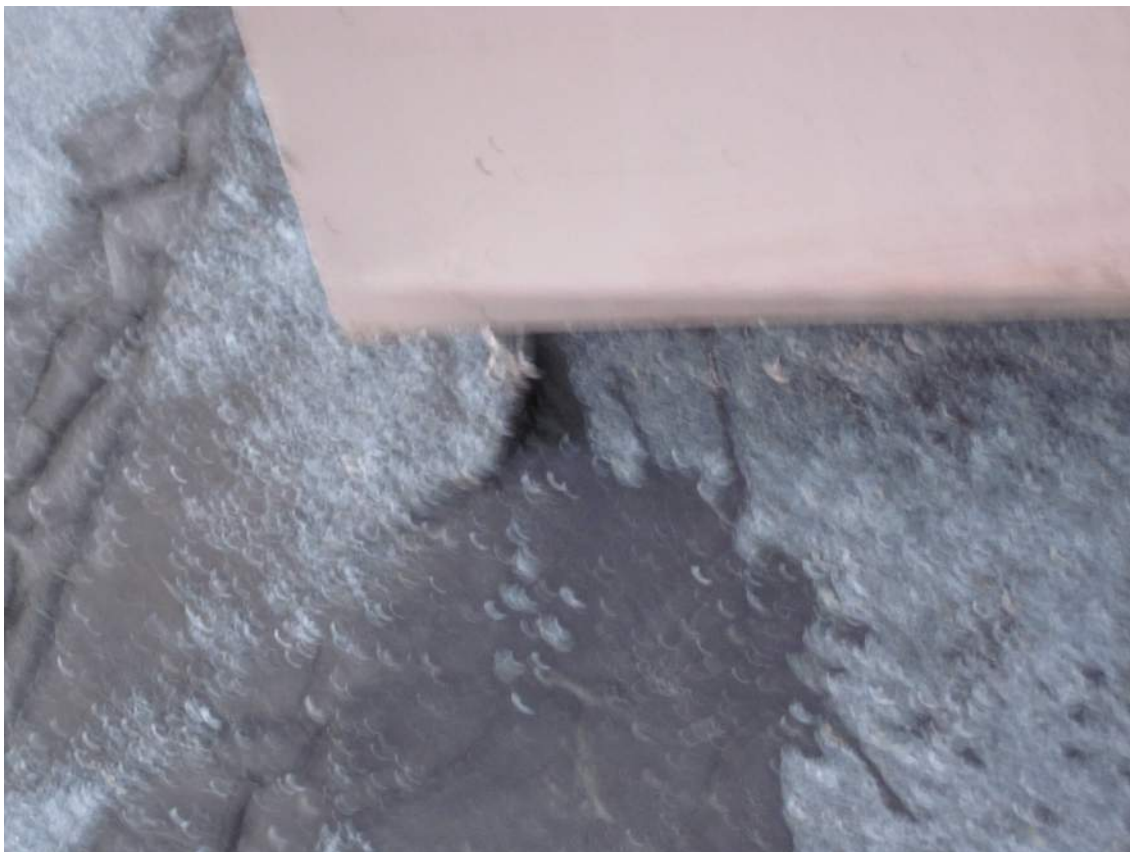
Kuva 38. Huovan ylösnoston sauma on auki

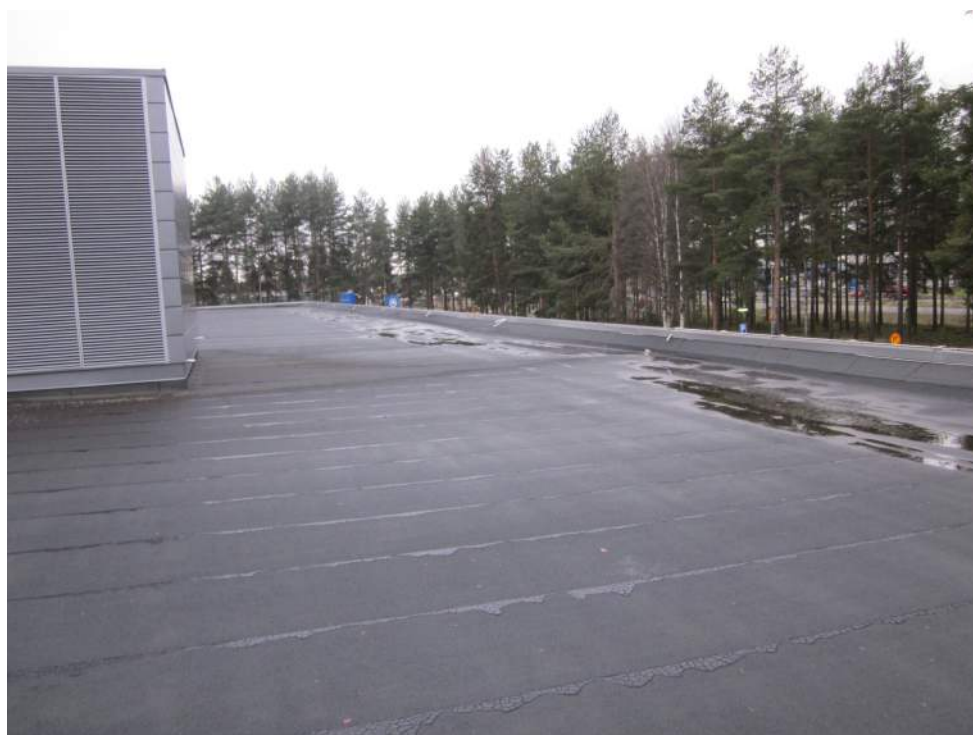
Katossa on kaato harjalta reunoille, missä kattokaivot ovat. Pieniä lätäköitä vettä kuitenkin seiso i katon reuna-alueilla. Kattokaivojen roskasiivilät oli poistettu paikoiltaan.

Kuva 39. Yleiskuva katosta. Vettä seisoo reuna-alueilla.

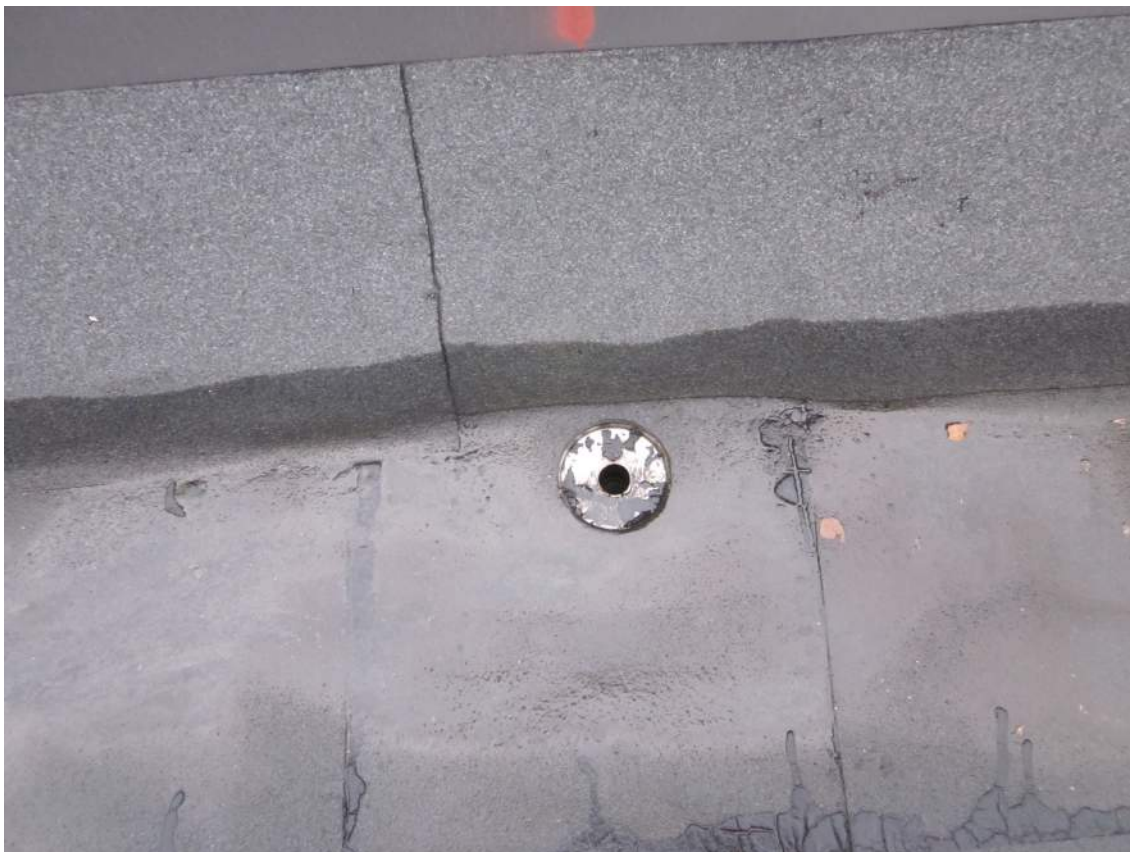
Kuva 40. Kattokaivojen roskasiivilät on kaikki poistettu.

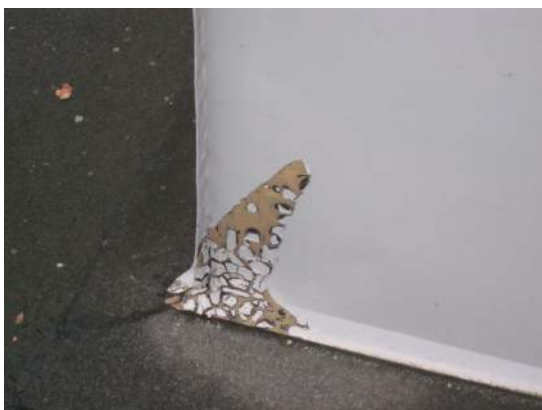
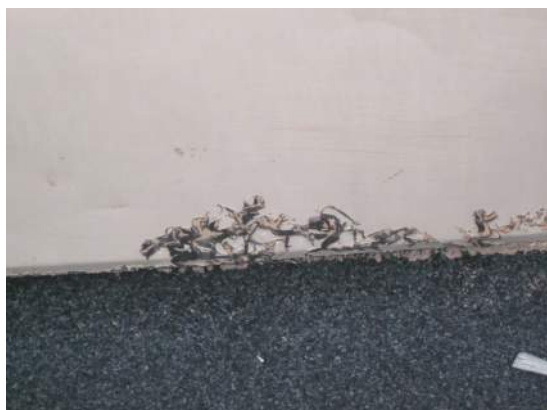
Kuvat 41 ja 42. Kattoikkunoiden pellityksien vaurioita

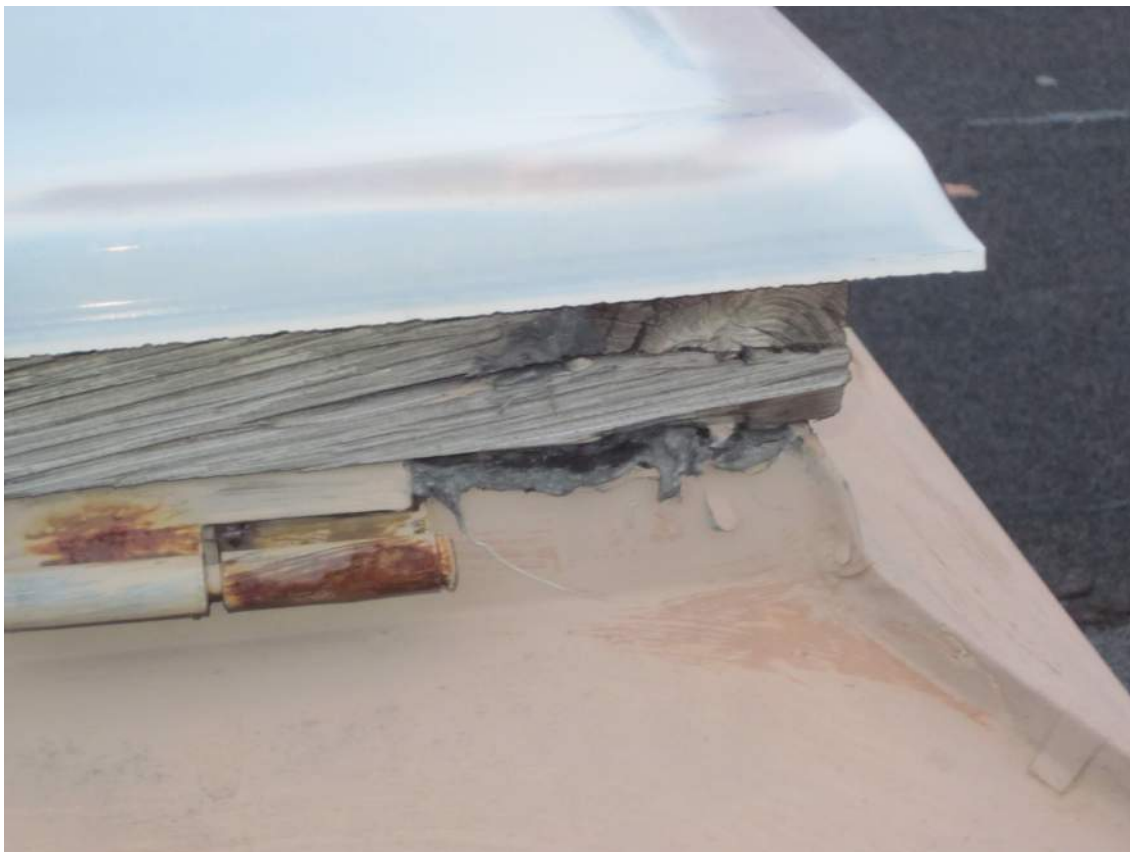
Kuva 43. Lahonnut puukehys avautuvassa kattoikkunassa

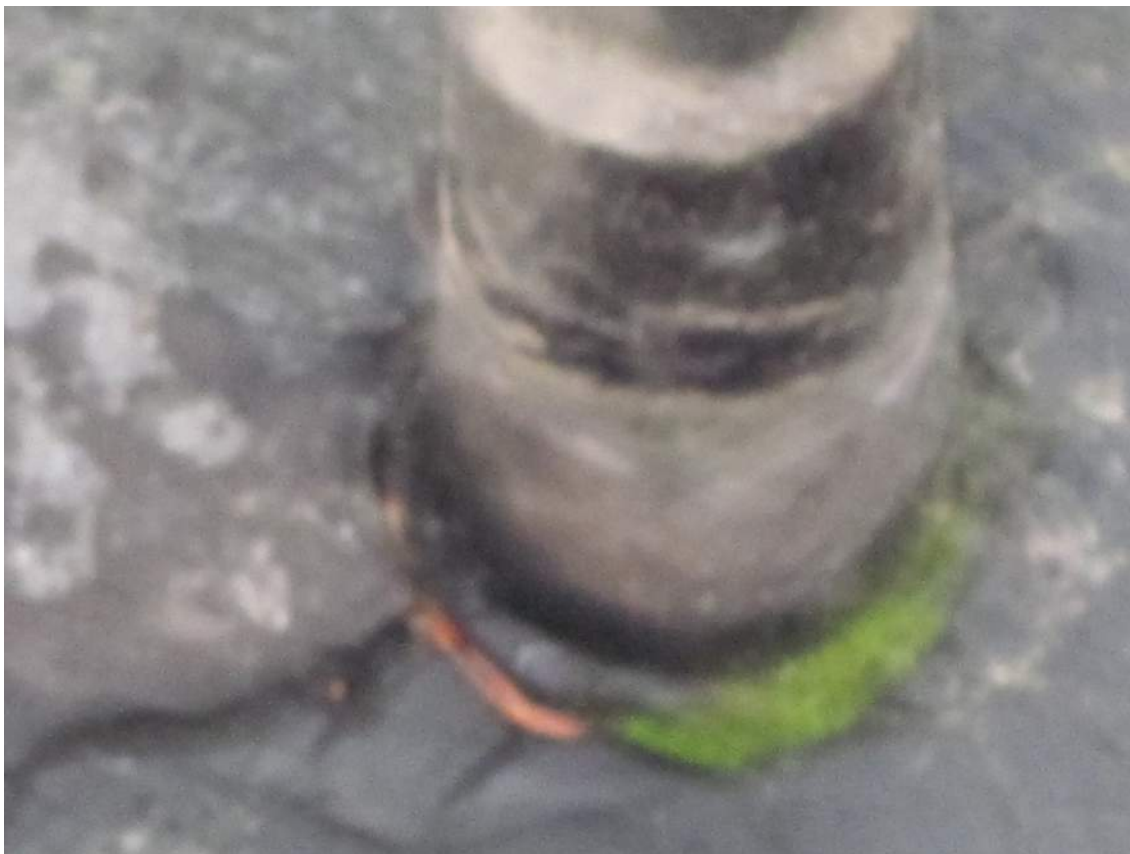
Katon tuuletussienien ja tuuletusviemäreiden läpivientien kaulukset on tehty piellä ja ne ovat halkeilleet ja sammaloituneet

Kuva 44. Tuuletusviemärin läpivienti sammaloitunut

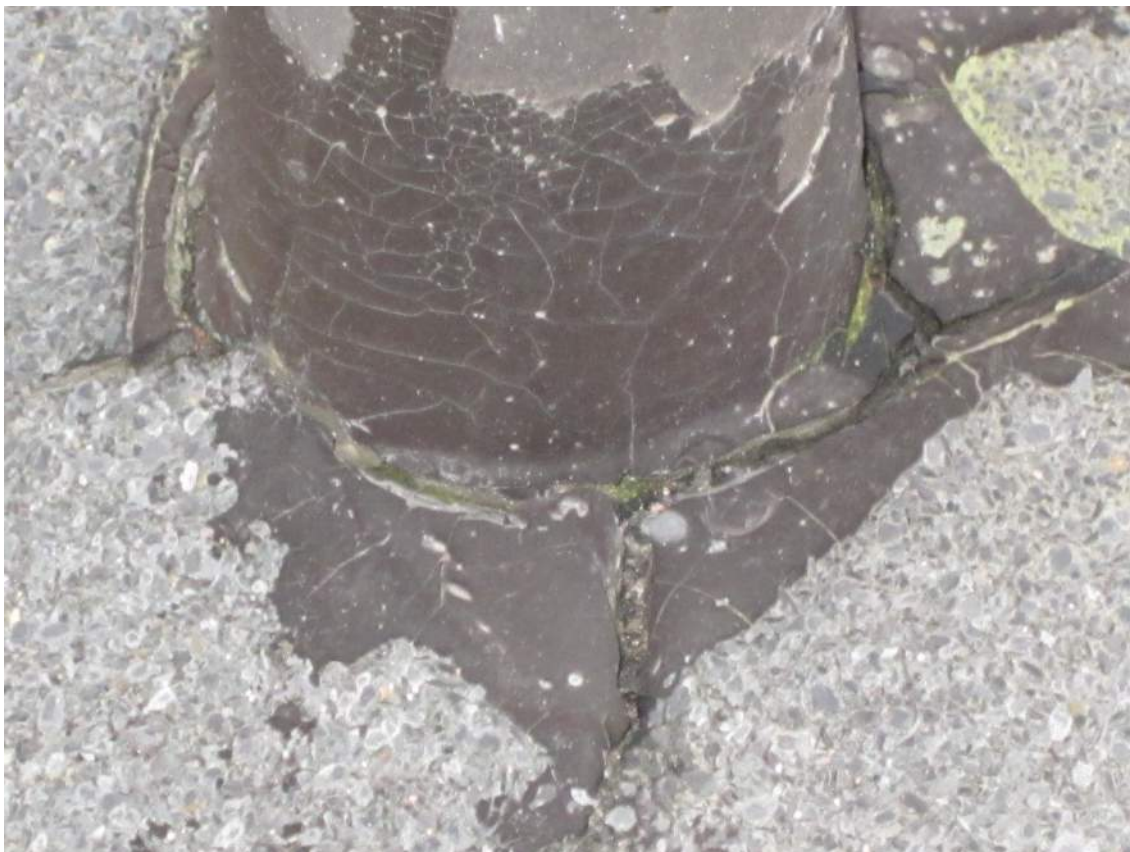
Kuva 45. Tuuletussienen läpiviennit halkeilleet

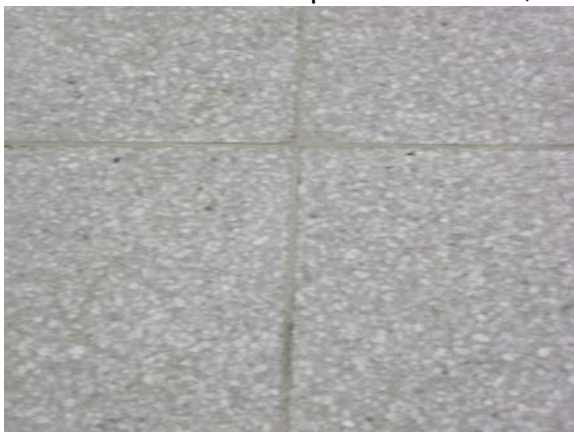
Kuva 48. Mosaiikkibetonilaatat ovat kohtalaisen hyvässä kunnossa. Ei jälkiä kosteudesta, ainoastaan kosmeettisia vaurioita, kuten öljyä ja nastarenkeiden naarmuja

Lattiat ovat kärsineet lähinnä kosmeettisia vaurioita. Niille voitaisiin tehdä kuitenkin esimerkiksi kristallointikäsittely, että pahimmat tummentumat ja läikät häviäisivät. Nosto-ovien kohdalle olisi suositeltavaa rakentaa isot ritiläkaivot, että autot voitaisiin talvisin sulattaa puhtaaksi lumesta ennen halliin ajoa. Samalla voitaisiin korjata kylmäsilta.
